# 合金元素对铝合金在泰国曼谷地区 初期腐蚀行为的影响

**摘要** 在泰国曼谷地区对5083、6063和7020 3种铝合金进行为期1 a的暴晒实验,采用SEM、电化学实验、XPS和扫描Kelvin探针显微镜(SKPFM)对3种铝合金初期腐蚀形貌及腐蚀机理进行研究。结果表明:6063铝合金中Mg、Si、Fe等合金元素含量较少,腐蚀电位相对较高,约为-0.66 V (vs SCE),腐蚀产物膜较为致密,耐蚀性较好,在泰国曼谷地区的腐蚀速率约为0.7 g/(m<sup>2</sup>·a)。7020铝合金含有较多Mg、Zn等合金元素,腐蚀电位约为-0.78 V (vs SCE),腐蚀最为严重,腐蚀速率约为3.26 g/(m<sup>2</sup>·a)。3种铝合金均含有Mn、Si、Fe等合金元素,从而形成Fe-Si-Al或Fe-Si(Mn)-Al第二相,第二相表面电位高于基体225~280 mV,在大气环境中第二相作为阴极相,周围的基体Al优先溶解脱落,成为点蚀坑。

## Effect of Alloying Elements on Initial Corrosion Behavior of Aluminum Alloy in Bangkok, Thailand

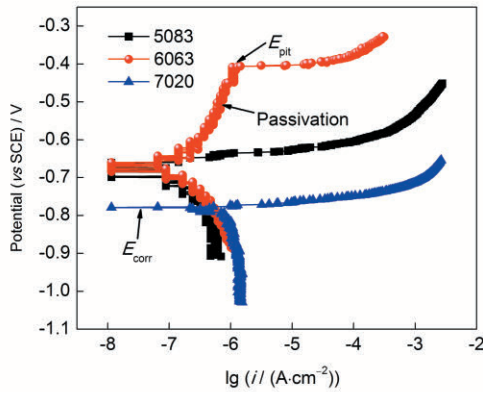
图 4 在曼谷暴晒 1 a 后 3 种铝合金在 0.1 mol/L NaCl 中的极化曲线

Fig.4 Polarization curves (in 0.1 mol/L NaCl solution at room temperature) of different Al alloys exposed in Bangkok area for 1 a ( $E_{pit}$ —pitting potential,  $E_{corr}$ —corrosion potential)

为了研究 3 种铝合金在大气环境中的腐蚀机理,测试了泰国曼谷大气环境中暴晒 1 a 后 3 种铝合金在 0.1 mol/L NaCl 溶液中的极化曲线和 EIS,结果分别如图 4 和 5 所示。由图 4 可知,由于含有较少 Zn、Si、Fe 等合金元素,6063 铝合金表面快速氧化并

低,约为-0.78 V (vs SCE)。综上所述,6063 铝合金极化曲线具有明显的钝化区间,腐蚀电位最高,耐蚀性最好;7020 铝合金腐蚀电位明显较低,腐蚀电流密度最大,耐蚀性最差。

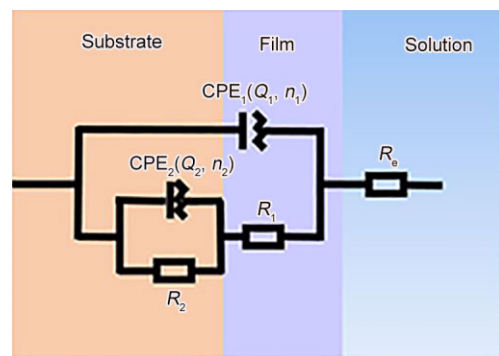
图 6 EIS 结果拟合电路图

Fig.6 Electrochemical equivalent circuit of EIS ( $R_c$ —solution resistance,  $CPE_1$ —electrochemical response of the passivation film,  $R_1$ —hindrance of passivation film to ion migration,  $CPE_2$ —electrochemical potential of the electric double layer,  $R_2$ —corresponding charge transfer resistance,  $Q$  and  $n$  are the admittance value and fitted exponential of CPE, respectively)

值由大到小依次为:6063>5083>7020。通过 ZSimpwin 软件拟合等效电路如图 6 所示,其中  $R_c$  为溶液电阻,  $CPE_1$  为腐蚀产物层或钝化膜电容,  $R_1$  为电极表面腐蚀产物层或钝化膜电阻,  $CPE_2$  为工作电极表面的双电层电容,  $R_2$  为工作电极表面反应的电荷转移电阻<sup>[17-19]</sup>,各元件参数值见表 2。6063 铝合金钝化膜电阻最大,约为  $4.077 \times 10^6 \Omega \cdot \text{cm}^2$ , 7020 铝合金钝化膜电阻最小,约为  $8.233 \times 10^5 \Omega \cdot \text{cm}^2$ 。综上所述,6063 铝合金的合金元素含量较少,基体表面形成致密钝化膜,将服役环境与铝合金基体隔绝,阻碍了离子与基体进一步反应,耐蚀性较高<sup>[20,21]</sup>。

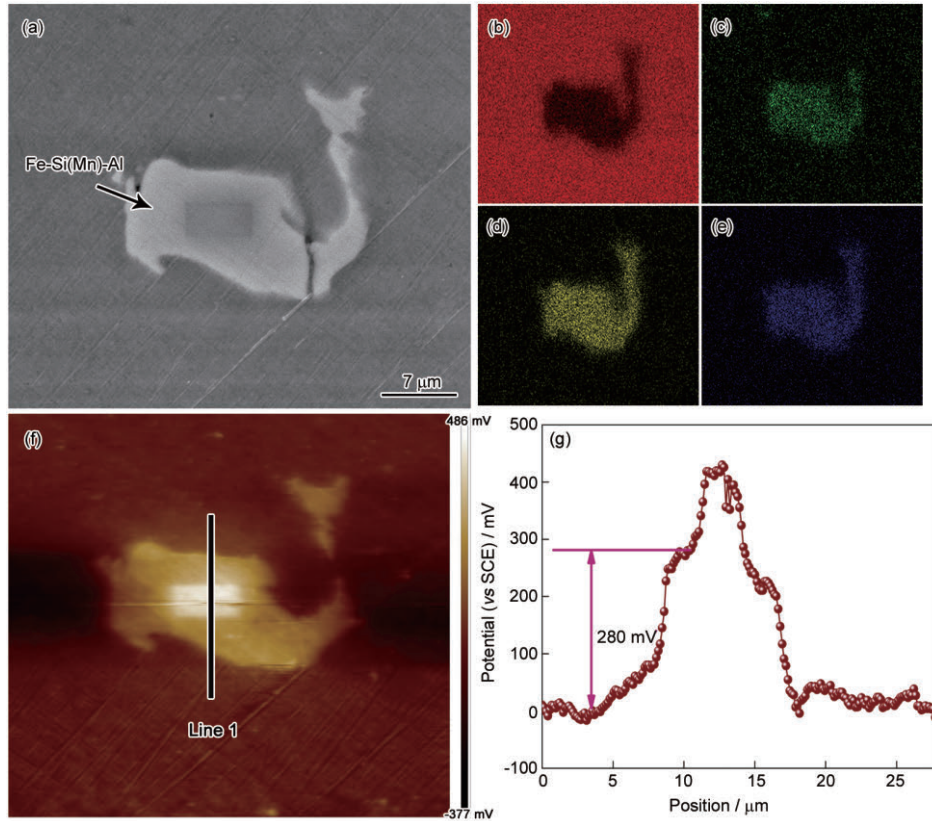
图9 Fe-Si(Mn)-Al第二相的SEM像、表面EDS面扫描及SKPFM结果

Fig.9 SEM image of Fe-Si(Mn)-Al (a) and EDS surface scan results of Al (b), Si (c), Fe (d) and Mn (e), and scanning Kelvin probe force microscopy (SKPFM) results (surface potential (f), surface potential of Line 1 in Fig.9f (g))

借助 SKPFM 对 3 种铝合金第二相表面电位进行测量,实验结果如图 9 和 10 所示。当铝合金中
